# Pseudotumor da usura massiva di testina femorale in Oxinium: case report e analisi delle cause di fallimento

M. Saracco\*, C. Piconi\*\*, F. Calafiore\*\*\*, A. Vespasiani\*\*\*, L. Troianello\*\*\*, M. Mazzoleni\*\*\*, A. Fidanza\*\*\*\*, G. Logroscino\*\*\*

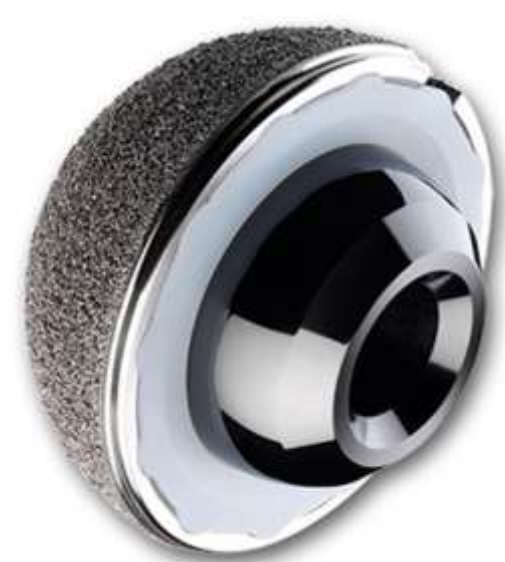
Figura 1

La ricerca di accoppiamenti a minor tasso di usura, ha portato allo sviluppo di materiali come lo zirconio ossidato. Si tratta di una lega di zirconio e niobio, opportunamente trattata per ottenere uno strato esterno spesso soli 5 micrometri di zirconia monociclica. Ciò fa sì che lo strato esterno abbia caratteristiche simili ad un materiale ceramico, su un core metallico. (Figura 1)

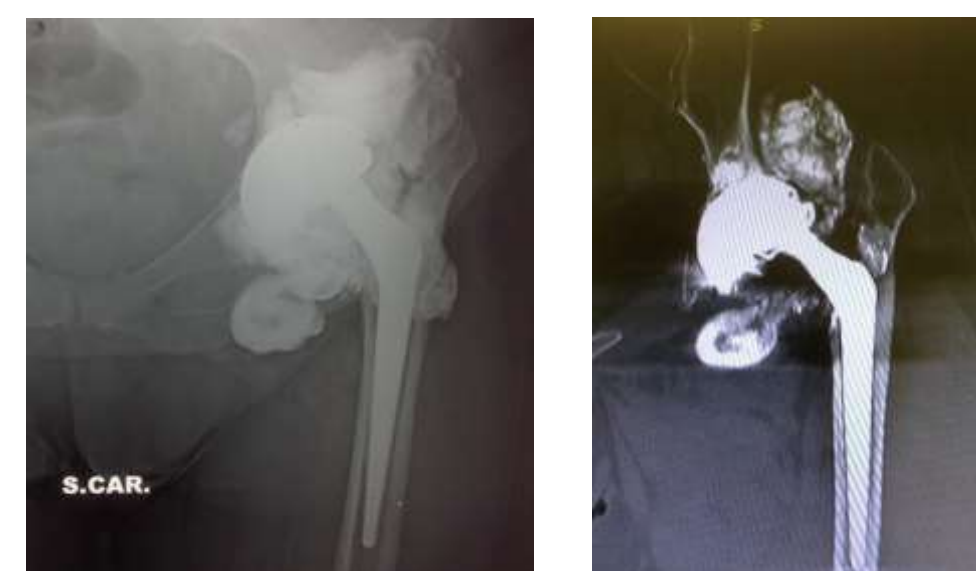
Figura 2

**Gennaio 2016:** Il controllo radiografico mostrava una metallosi che si estendeva dalla regione trocanterica all'area inguinale. La TAC ha rivelato uno pseudotumor diffuso lobulato a densità metallica (unità di Hounsfield 1800-2500). (Figura 2)

È stata proposta la sostituzione della testina femorale e dell'inserto, ma la paziente decise di soprassedere.

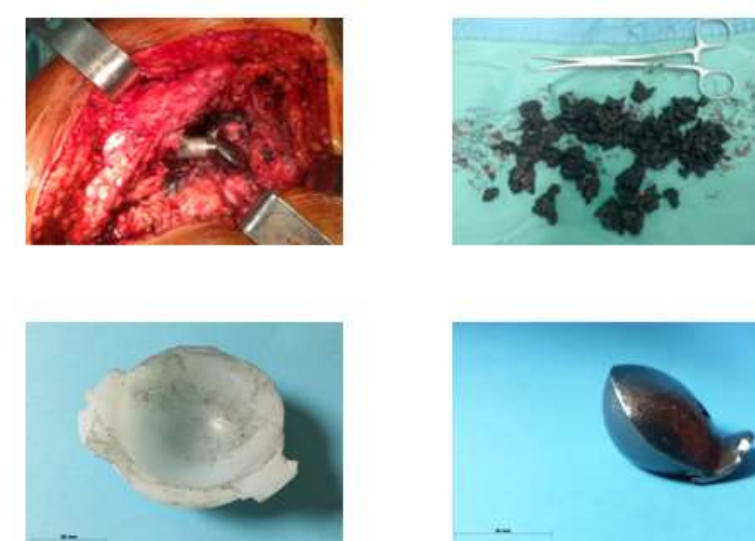
Figura 3

L'inserto in polietilene appariva usurato e dislocato.

La testina in zirconio ossidato risultava gravemente usurata e deformata a causa del contatto la coppa acetabolare in metallo. Una valutazione volumetrica della testa danneggiata ha rivelato la perdita di 7927 millimetri cubi. (Figura 3)

Aree di osteolisi sono state riscontrate nel tetto acetabolare, nella parete posteriore e nella regione trocanterica. Nel complesso, la coppa acetabolare e lo stelo apparivano stabili.

Un nuovo inserto in polietilene cross-linkato 10 ° è stato cementato nella coppa acetabolare dopo aver eseguito micro perforazioni. Un adattatore in titanio (Bioball®, Merete Medical, Berlino, Germania) è stato applicato sul collo danneggiato associato ad una testina femorale in delta BIOLOX da 28 mm (CeramTec).

La perdita ossea è stata compensata con un innesto osseo omologo. Dopo l'intervento chirurgico, la paziente è stata valutata a 1-3-6-12-24 mesi.

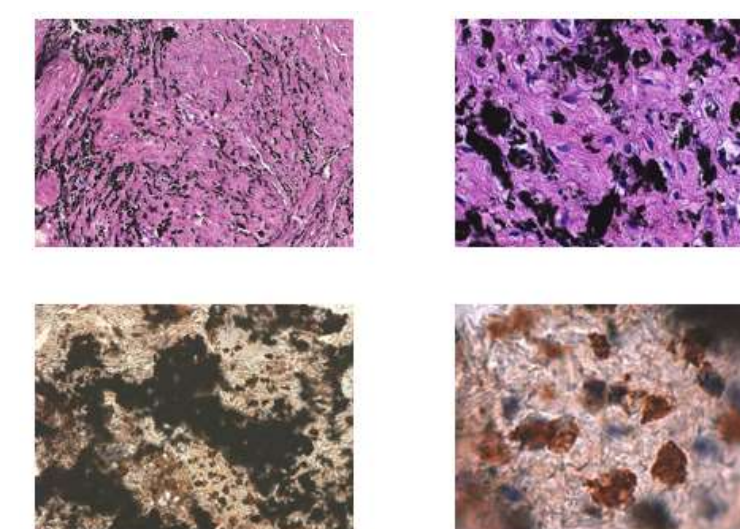
Figura 4

All'esame istologico, il materiale prelevato ha mostrato la presenza di abbondante tessuto fibroso denso e detriti metallici, spesso agglomerati in gruppi. Sono stati osservati anche pochi fibroblasti, occasionali piccoli vasi capillari e cellule simili a macrofagi.

Non sono stati osservati segni di necrosi né cellule della infiammazione acuta o cronica o cellule giganti. L'immunoistochimica per CD68 ha confermato la natura macrofagica della maggior parte delle cellule disperse nel tessuto fibroso. (Figura 4)
