# La revisione della Protesi Dolorosa

F.Castoldi

*AOU San Luigi Gonzaga – Clinica ortopedica  
Università degli Studi di Torino  
Direttore: Prof. F. Castoldi*

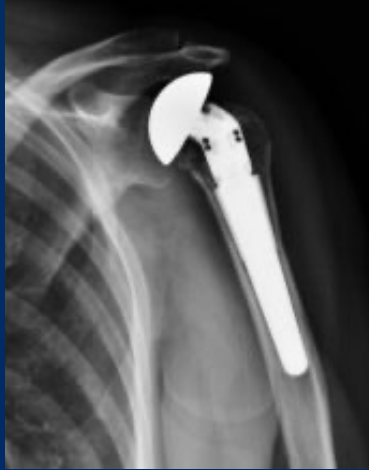
erosione  
glenoide

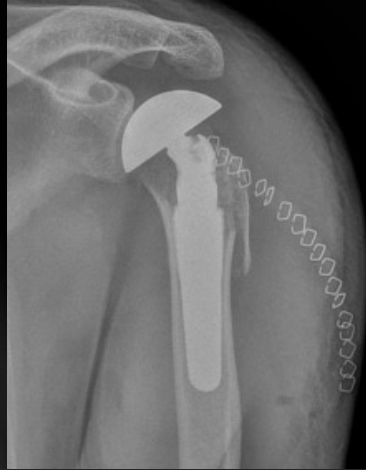
riassorbimento  
tuberosità

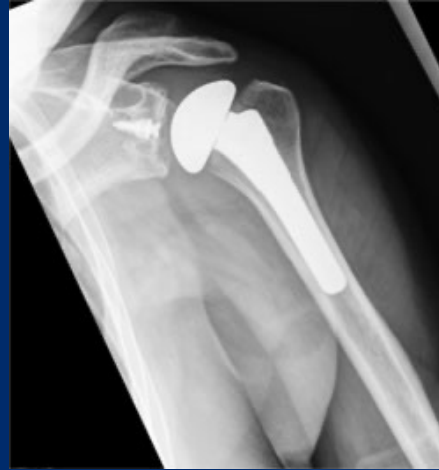
loosening

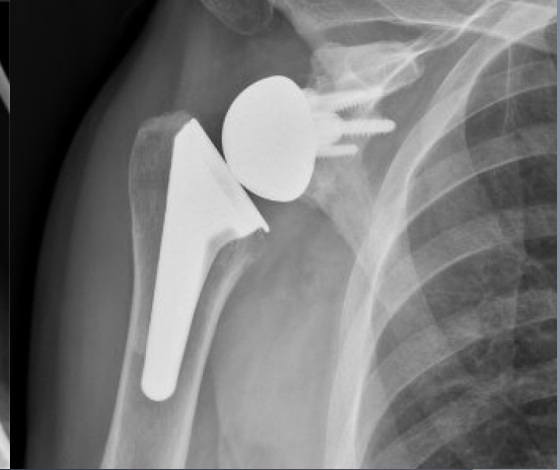
Frattura da  
stress
