Introduzione

Case Report

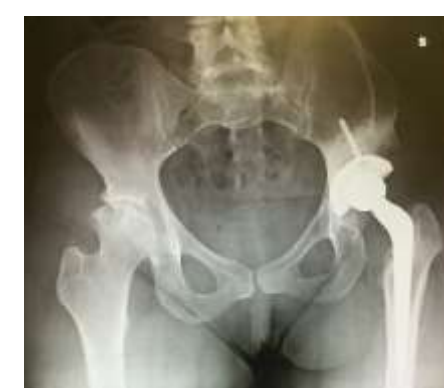
Figura 2

Una donna di 44 anni affetta da osteoartrite bilaterale secondaria a displasia evolutiva dell'anca (DDH), è stata sottoposta ad artroplastica totale dell'anca sinistra (THA) nel 2006. Una coppa da 52 mm (Fitmore Shell – Zimmer, Varsavia, Stati Uniti di America) con un rivestimento in polietilene ad altissimo peso molecolare (UHMWPE) (Durasul - Zimmer, Varsavia, Stati Uniti d'America) associato a uno stelo conico (Conus – Zimmer, Varsavia, Stati Uniti d'America) e un 28 mm/ -4 mm di testa a sfera CoCr sono stati impiantati. (Figura 2) Nel 2015 è stata posta diagnosi di infezione articolare periprotetica (PJI), per la presenza di una fistola secernente. Tra il 2015 e il 2018 è stata sottoposta a sei interventi chirurgici di debridement articolare e fistolectomia e numerosi cicli di terapia antibiotica. (Figura 3)

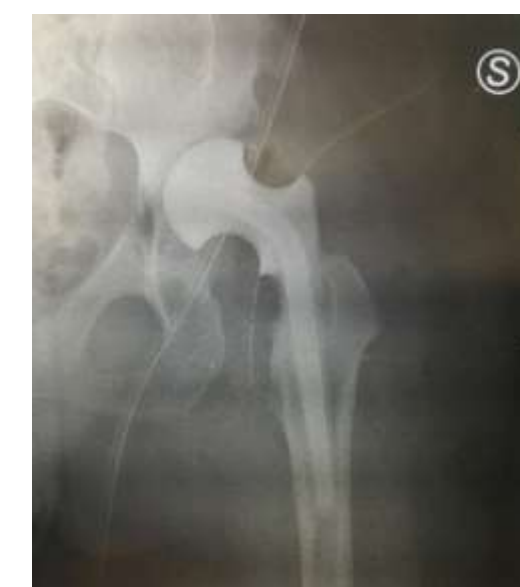
Figura 4

A gennaio 2020 è stata eseguita la prima fase dell'intervento di revisione "Two-Stage". Ciò ha comportato l'espianco della protesi, il debridement e il posizionamento di un distanziatore antibiotico con gentamicina (Spacer G, Tecres, Sommacampagna, Italia). La coppa è stata espiancata con l'ausilio di strumenti Zimmer dedicati (Explant). Mentre, lo stelo è stato espiancato dopo aver eseguito una singola osteotomia femorale Wagner modificata. (Figura 4) La valutazione intraoperatoria della perdita ossea ha stabilito la perdita della parete anteriore dell'acetabolo, del fondo e di parte del tetto (Classificazione Paprosky: 3B). (Figura 5)

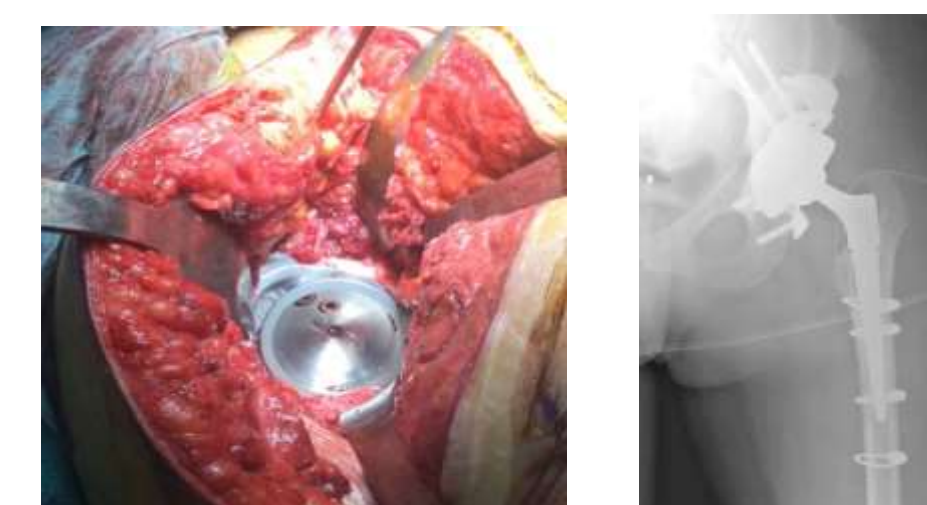
Figura 7

La precedente osteotomia femorale sembrava essere ben guarita, ma, per precauzione, sono stati impiantati 4 cerchiaggi metallici attorno alla diafisi femorale prima di preparare il canale per l'impianto protesico femorale definitivo. È stato anche impiantato uno stelo femorale di revisione (Modulus Hip System size 17mm/B/125°, Lima Corporate, San Daniele del Friuli, Italia) insieme a un accoppiamento dual-mobility (Dual Mobility Liner 42mm, Lima Corporate, San Daniele del Friuli, Italia; Testa a sfera 28mm Media in Biolox Delta, Ceramtec, Plochingen, Germania). (Figura 7)

La paziente ha assunto la posizione eretta senza carico sull'arto inferiore sinistro il terzo giorno postoperatorio. Il pieno carico è stato concesso 3 mesi dopo l'intervento chirurgico, quando erano già visibili radiograficamente i segni del processo di osteointegrazione dell'impianto su misura. Alla valutazione clinica e radiografica 6 mesi dopo l'intervento chirurgico, l'impianto era ben posizionato e osteointegrato. La cicatrice chirurgica era in ordine, senza segni di infezione. La paziente non lamentava sintomi dolorosi e dichiarava un netto miglioramento della qualità della vita. A 2 anni di follow-up la paziente non ha dolore e ha una buona qualità di vita.
